La presenza dell'ossido di ferro (FeO) nei bagni di ghisa e le sue ricadute sulla metallurgia, sul comportamento e sulla formazione dei difetti in queste leghe

Keywords: Austenite primaria - Ossido di ferro - Analisi termica - Precondizionamento - Inoculazione - Forni elettrici - Forni rotativi - Cubilotti - Risucchi - Cementite- Scorie fluide - Dross - Ossidazione e disossidazione.

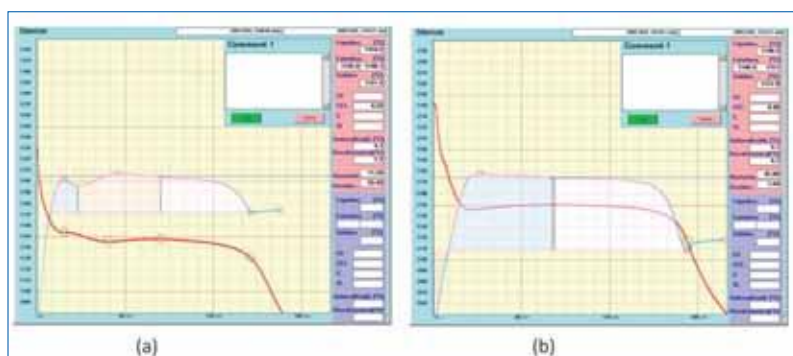
■ Fig. 4 - Curva di una ghisa ipereutettica con arresto austenitico (a) prima e (b) dopo precondizionamento con 0,1% grafite Desulco (Thermocheck).

Nell'utilizzo dell'Analisi termica (AT) per il controllo la qualità dei bagni in ghisa sferoidale spesso passa inosservato un fenomeno qual è la presenza di austenite primaria anche quando la composizione chimica è eutettica se non ipereutettica (Fig. 4a).

dispetto dell'azione disossidante del magnesio (Fig. 4a). Ciò dimostra che l'ossido di ferro in eccesso porta nelle gs indirettamente alla formazione di macro e microrisucchi.

Il ruolo del precondizionamento è simile a quello dell'inoculazione: serve a ridurre i livelli di ossigeno del metallo base e a permettere la riduzione o eliminazione della tempera dopo trattamento e postinoculazione (Fig. 4b). Va operato sul bagno sia in forno che in siviera.

troviamo nel caso in esame (Fig. 4a).

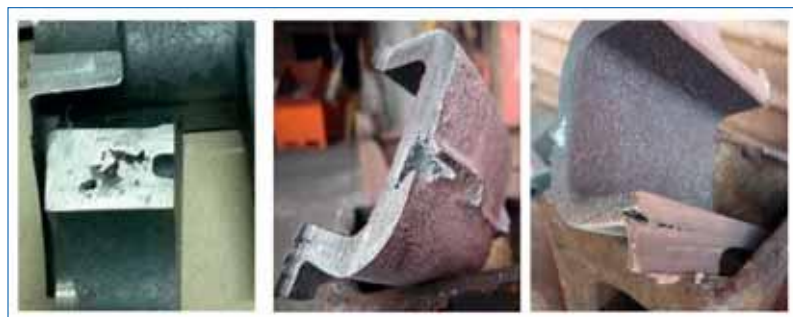
■ Fig. 5 - Risucchi associati alla presenza di austenite primaria.

occasionalmente e può essere anche passeggero si presenta eccessivo sia all'interno del pezzo sia sotto i montanti o minime e addirittura sugli attacchi di colata (Fig. 5). Una spiegazione era stata data del lavoro di Henschel et al [5] (1971). Essi dimostrarono che la presenza di ossido di ferro in un bagno ipoeutettico (3,9% CE) innalza la temperatura del Liquidus di 10°C favorendo così la formazione di austenite.

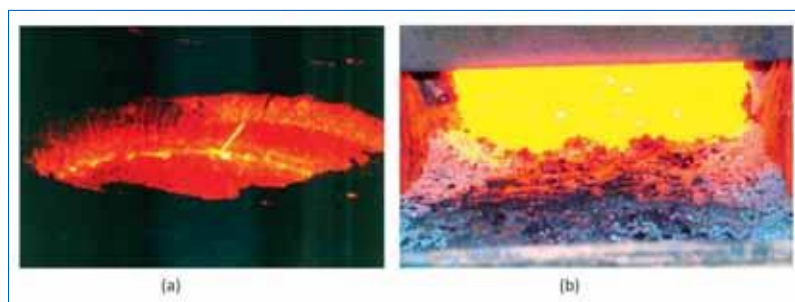
■ Fig. 7 - (a) Aspetto di una scoria (a) basso fondente nel forno fusorio (b) basso fondente in un forno di attesa ricoprente il bagno.

Le scorie fluide hanno un basso punto di fusione, vicino a quella della ghisa. Per questo, fluidificando, tendono nei forni elettrici a coprire il bagno (Fig. 7a). In caso di soste prolungate (forni

di attesa) si presentano come un velo poco appariscente sopra lo specchio del metallo, il che induce a inganno (Fig. 7b). Infatti si ha l'impressione che non ci siano scorie ma il metallo appare meno brillante.

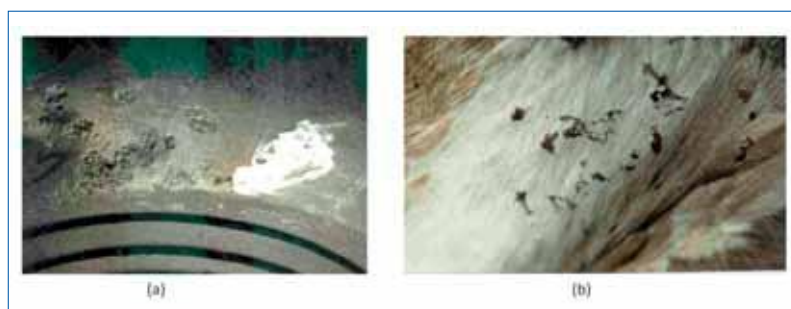
■ Fig. 8 - (a) Grumi di scoria fluida in un particolare in gg di 2 tonn. (b) dopo molatura superficiale.

Nelle gg le scorie fluide sono spesso associate ad accumuli di ghisa fredda nelle siviere di colata. Durante il rabbocco si ridisciolgono e possono così essere trascinate nella cavità dei getti (Fig. 8a).

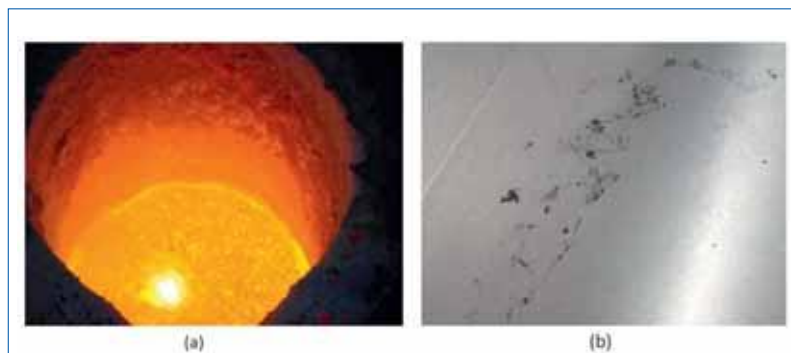
■ Fig. 9 - (a) Scoria fluida dopo trattamento al Mg (b) macrografia del dross dopo lavorazione.

Nelle gs le scorie fluide rendono più reattivo il trattamento al magnesio e rimangono tali dopo (Fig. 9a). Contribuiscono alla formazione di un dross particolarmente aggressivo, argomento già trattato in una relazione precedente [8].

in un "problema di dross che continuava a presentarsi anche dopo le normali operazioni di sgrossatura. L'aspetto macrografico (Fig. 9b) e micrografico (Fig. 10a) denotavano la presenza di dross, mentre l'analisi con sonda elettronica metteva in evidenza la presenza della componente ferro (o ossido di ferro) (Fig. 10b).

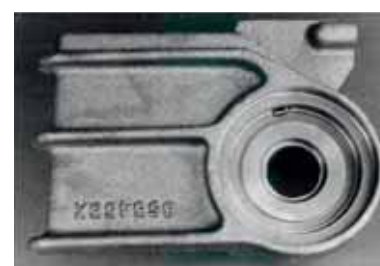
■ Fig. 12 - Cavità di ritiro comparsa dietro impiego di una certa partita di ghisa d'affinazione.

In queste situazioni la tendenza al risucchio è persistente e le opere di precondizionamento risolvono ben poco. I difetti appaiono anche eccessivi (Fig. 12). Le cavità di ritiro appaiono

piuttosto lisce da associare a un ritiro anomalo non compensato dell'austenite. Le strutture non si presentano omogenee bensì a bande. In questi casi non è possibile riportare a normalità il bagno attraverso un processo di riossidazione apposita. L'unica soluzione è quella di introdurre ghise nuove (di pri-
